Mostein Kaupangen AS

► Nørvasundet ved Museumsvegen 384, Ålesund

Miljøteknisk sedimentundersøkelse

Oppdragsnr.: **52103150** Dokumentnr.: **RIM01** Versjon: **D02** Dato: **2021-06-15**

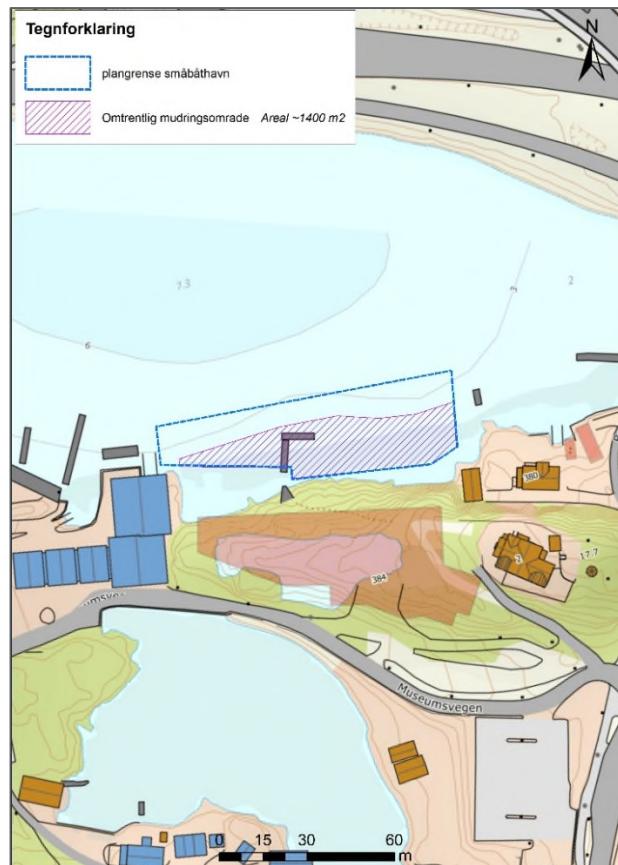
Figur 2 Detaljkart (1:1000) med plangrensen for småbåthavn vist i blått og omrentlig areal som må mudres med lilla skravur. Arealet av det lilla feltet er omrent 1400 m².

Grovt estimert vil det være behov for mudring i et areal på ca. 1 400 m², og et volum på ca. 1 750 m³ faste masser. Bakgrunn for estimat av areal og volum for tiltaket er gitt i Figur 3 og Tabell 1. Dybden til fjell er ukjent, men antas å være liten¹. Andelen mudringsmasser som vil bestå av sediment og andelen som vil bestå av utsprengt fjell er derfor ukjent.

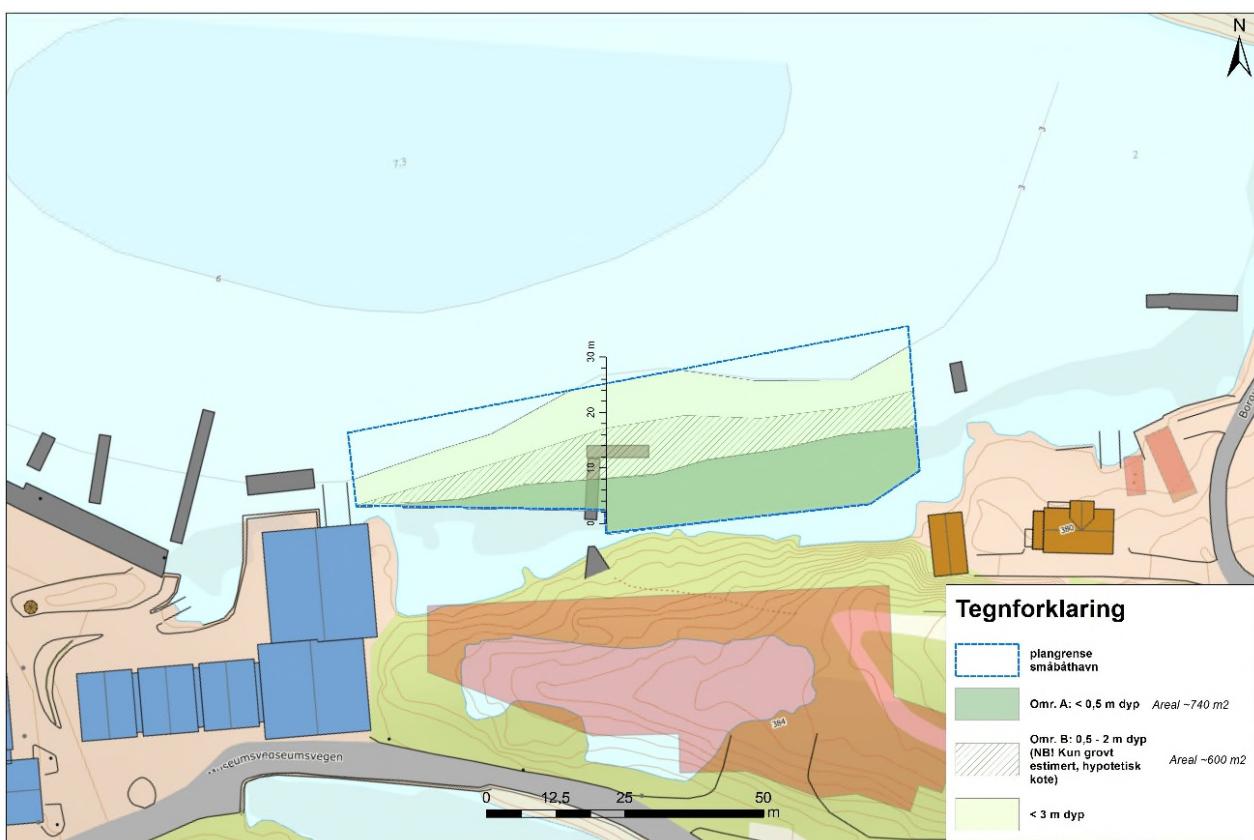
Figur 3 Sjøkart over tiltaksområder viser koter for sjøbunn mellom 0-0,5 og koter for 3 m under sjøkartnull. I figuren er det tillegg lagt inn en teoretisk linje for kote -2 for estimering av tiltakets areal og volum.

Tabell 1 Estimert areal, snitt av mudringsdyp og mudringsvolum for tiltaket.

Areal, (m ²)	Mudringsdyp, snitt (m)	Est. volum (m ³)
Område A	740	1,75	1295
Område B	600	0,75	450
Sum	1340	1,25 (snitt)	1745

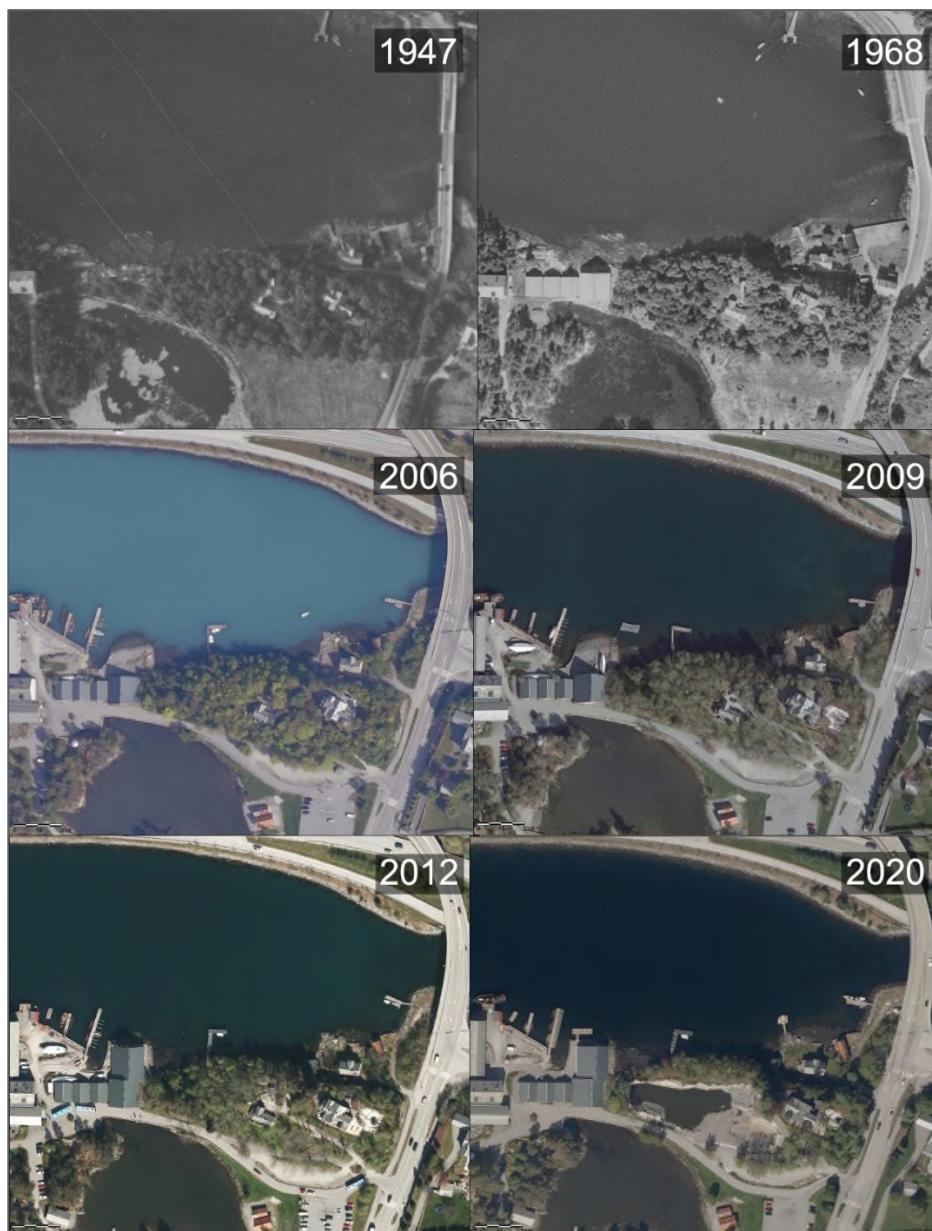
Historiske flyfoto viser noe av utviklingen i området fra 1947 og fram til i dag (Figur 6). Mellom 1947 og 1968
er det tilsynelatende fylt ut i sjø ved broa i øst, og museumsbygningene i vest er bygd. Mellom 1968 og 2006
er det gjort noe utfylling i sjø vest for tiltaksområdet. I denne perioden er det også etablert flytebrygge i
tiltaksområdet. Det er bygd mer i strandsonen ved museumsbygget mellom 2009 og 2012, og på foto fra 2020
er det sprengt vekk fjell i det skogkledde området sør for tiltaksområdet.

Figur 6 Flyfoto av tiltaksområdet og området rundt fra henholdsvis 1947, 1968, 2006, 2009, 2012 og 2020. Kilde:
Norgebilder.no.

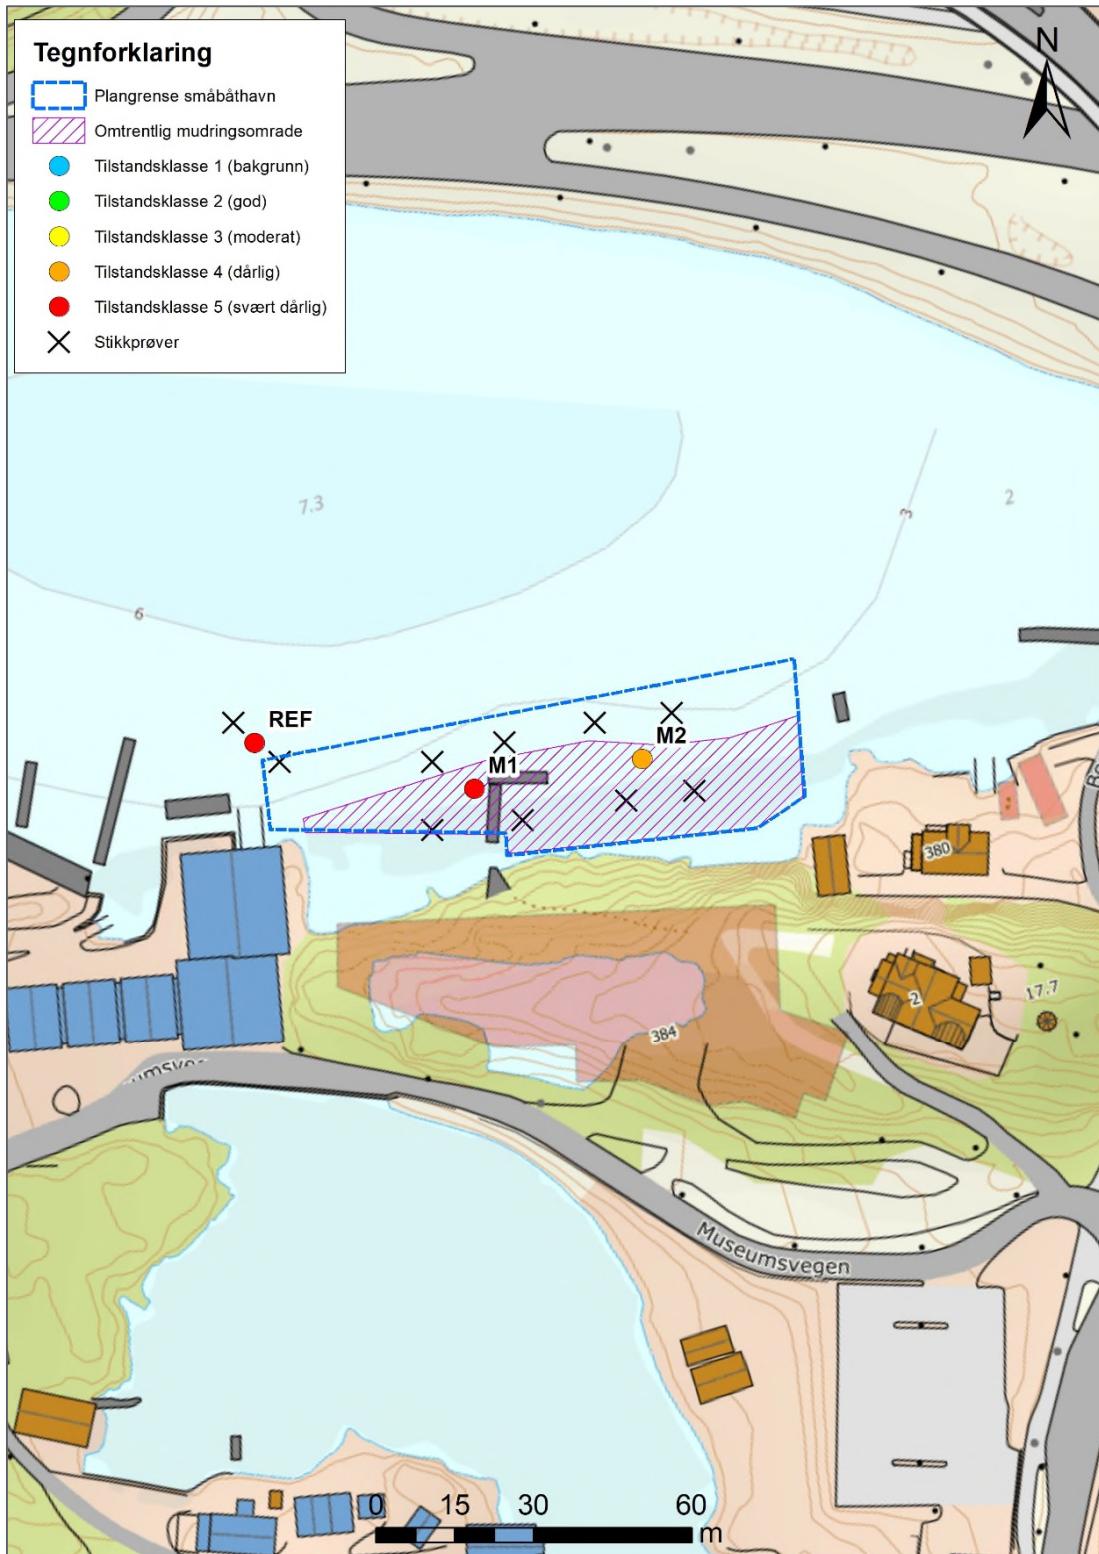
Resultater fra kjemisk analyse av to sedimentprøver fra tiltaksområdet samt en referanseprøve i Nørvasundet er vist i Tabell 4. Konsentrasjonene er klassifisert i henhold til tilstandsklasser i Veileder M-608 og gitt farge tilsvarende tilhørende tilstandsklasse (Tabell 2). Analyserapporter fra laboratoriet er gitt i vedlegg A. Lokalisering av delprøver og høyeste påviste tilstandsklasse for hver prøve er vist på kart i Figur 7.

Analyseresultatene viser at sedimentprøvene M1 og REF inneholder konsentrasjoner av miljøgifter som tilsvarer opp til tilstandsklasse V (svært dårlig) og M2 tilsvarer opp til tilstandsklasse IV (dårlig).

M1 og REF klassifiseres som tilstandsklasse V (svært dårlig) basert på konsentrasjonene av TBT. Samtlige av de tre prøvene har flere enkeltforbindelser av PAH i konsentrasjoner som tilsvarer opp til tilstandsklasse IV (dårlig). Konsentrasjonen av Sum PCB₇ og Sum PAH₁₆ tilsvarer tilstandsklasse III i samtlige prøver. Konsentrasjonen av sink tilsvarer tilstandsklasse III (moderat) i REF, mens konsentrasjonen av øvrige analyserte tungmetaller i alle prøvene tilsvarer tilstandsklasse I (bakgrunn) og II (god).

Figur 7 Kartet viser lokalisering av stikkprøver (kryss) og påvist tilstandsklasse i hver prøvestasjon (fargekode) iht. fargekoder i Tabell 1. Omtrentlig omfang av området som er planlagt mudret er vist i lilla.

Høy forurensning og mye finstoff (silt) med høyt spredningspotensiale i sedimentet gjør at tiltaket vil utgjøre en risiko for spredning av forurensede partikler. Omfanget av spredning vil være avhengig av bl.a. mudringsmetode, metode og område for eventuell avvanning av mudringsmassene, og avbøtende tiltak. Det bør gjøres en overordnet vurdering av spredningsrisiko og behov for avbøtende tiltak ifm. utarbeidelse av søknad til statsforvalteren.

Referanseprøven tatt utenfor tiltaksområdet viste forurensning tilsvarende som sedimentene i tiltaksområdet. Det vurderes derfor som mindre sannsynlig at eventuell partikkelspredning som begrenses til lokalt i sundet vil påvirke områder som i utgangspunktet er rene.

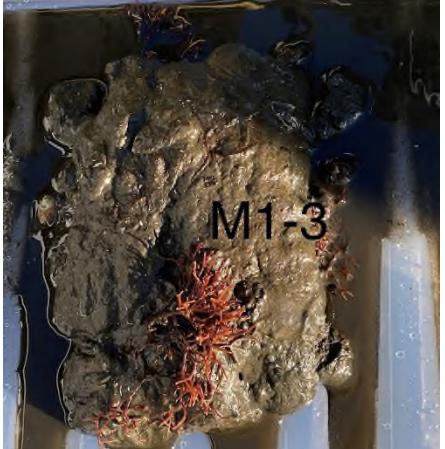
Prøve	Delprøve	Beskrivelse	Bilde
M1	1	5 cm. Liten grabb. Mørk brungrå mudder. Lukt av H ₂ S, siltig leire. Rester av skjell og tangTo skudd.

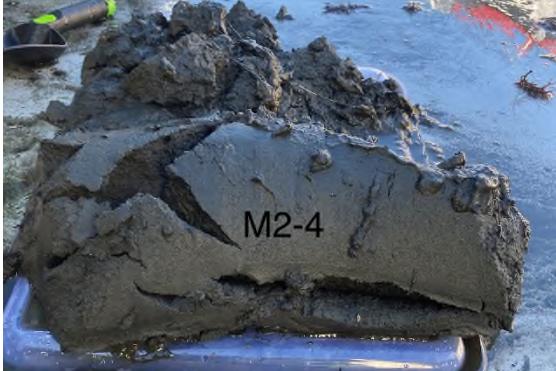
Prøve	Delprøve	Beskrivelse	Bilde
M2	1	5 cm. Liten grabb. Ved utløp av kloakk. Mørk brungrå mudder. Lukt av H ₂ S, siltig leire. Høyt vanninnhold. Litt tang.

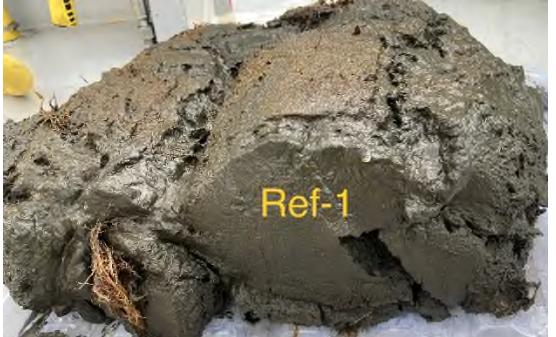
2	2 skudd. Første skudd bare litt sediment, ca. 2 cm. Andre skudd satte seg fat. Turte ikke prøve flere ganger.	
	3	8 cm. Liten grabb. Mørk brungrå mudder. Bare litt lukt av H ₂ S, siltig leire.	
	4	18 cm. Stor grabb. 9 øverste cm mørk brungrå siltig leire, resten grå silt. Bare litt lukt av H ₂ S.	
Ref	1	20 cm. Full grabb. Mørk gråbrun mudder. Myk. Litt H ₂ S.

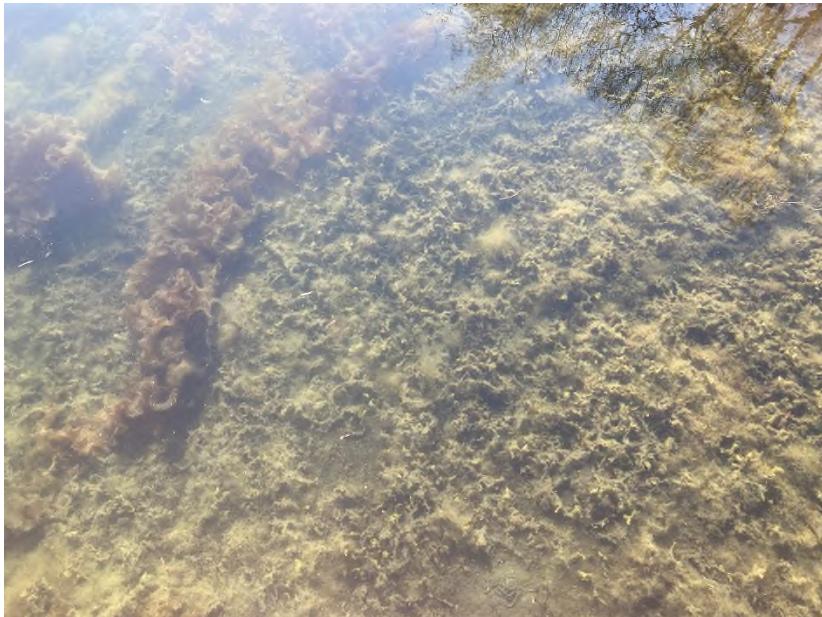
Figur 1: Typisk sjøbunn i området
